# Tilstandsrapport - NS 3600:2018

## Høysletta 7

1424 Ski

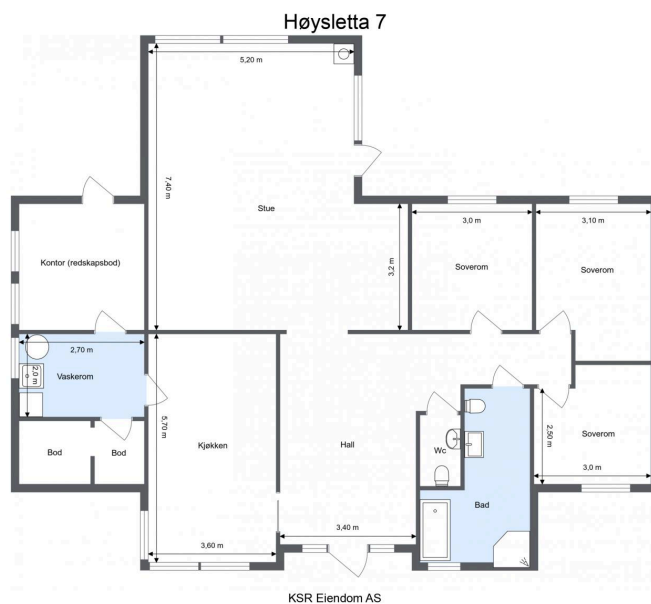
Planskissen er ikke målbar og er kun ment å være en illustrasjon av planløsning. Skissen gjør ikke krav på å være korrekt. Dette gjelder særskilt eventuelle mål som måtte fremkomme. Er mål viktig for bruker av skissen må det tas egne mål. Planskissen kan kun brukes etter avtale med KSR Eiendom AS
