Tilstandsrapport

📍 Gneisveien 6, 1435 ÅS

Gneisveien 6, snr. 15

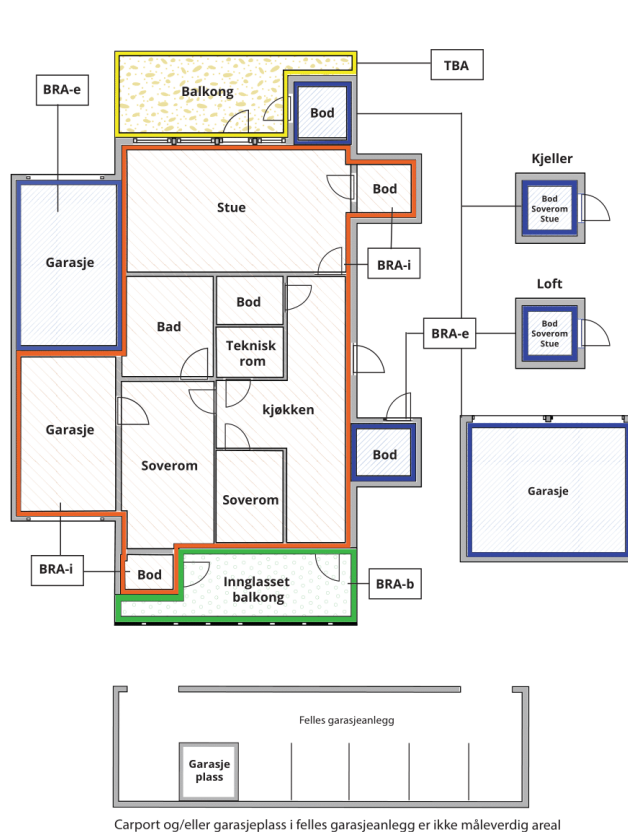
BRA = BRA-i + BRA-e + BRA-b

Bruksarealet for bygningen er bruttoarealet minus arealet som opptas av yttervegger.

Internt bruksareal (BRA-i)	Arealet innenfor boenheten(e)
Eksternt bruksareal (BRA-e)	Arealet av alle rom utenfor boenheten(e) og som tilhører denne, slik som for eksempel boder
Innglasset balkong mv (BRA-b)	Arealet av innglasset balkong, veranda eller altan når denne er tilknyttet boenheten(e)
Terrasse- og balkongareal (TBA)	Arealet av terrasser, åpne balkonger og åpen altan tilknyttet boenheten(e)
