Tilstandsrapport

Enebolig

Sørkedalsveien 239A
0754 OSLO
Gnr./Bnr.: 27/1188
Oslo kommune

Rapportdato: 06.03.2026
Befaringsdato: 23.02.2026
Referansenummer: 15079578

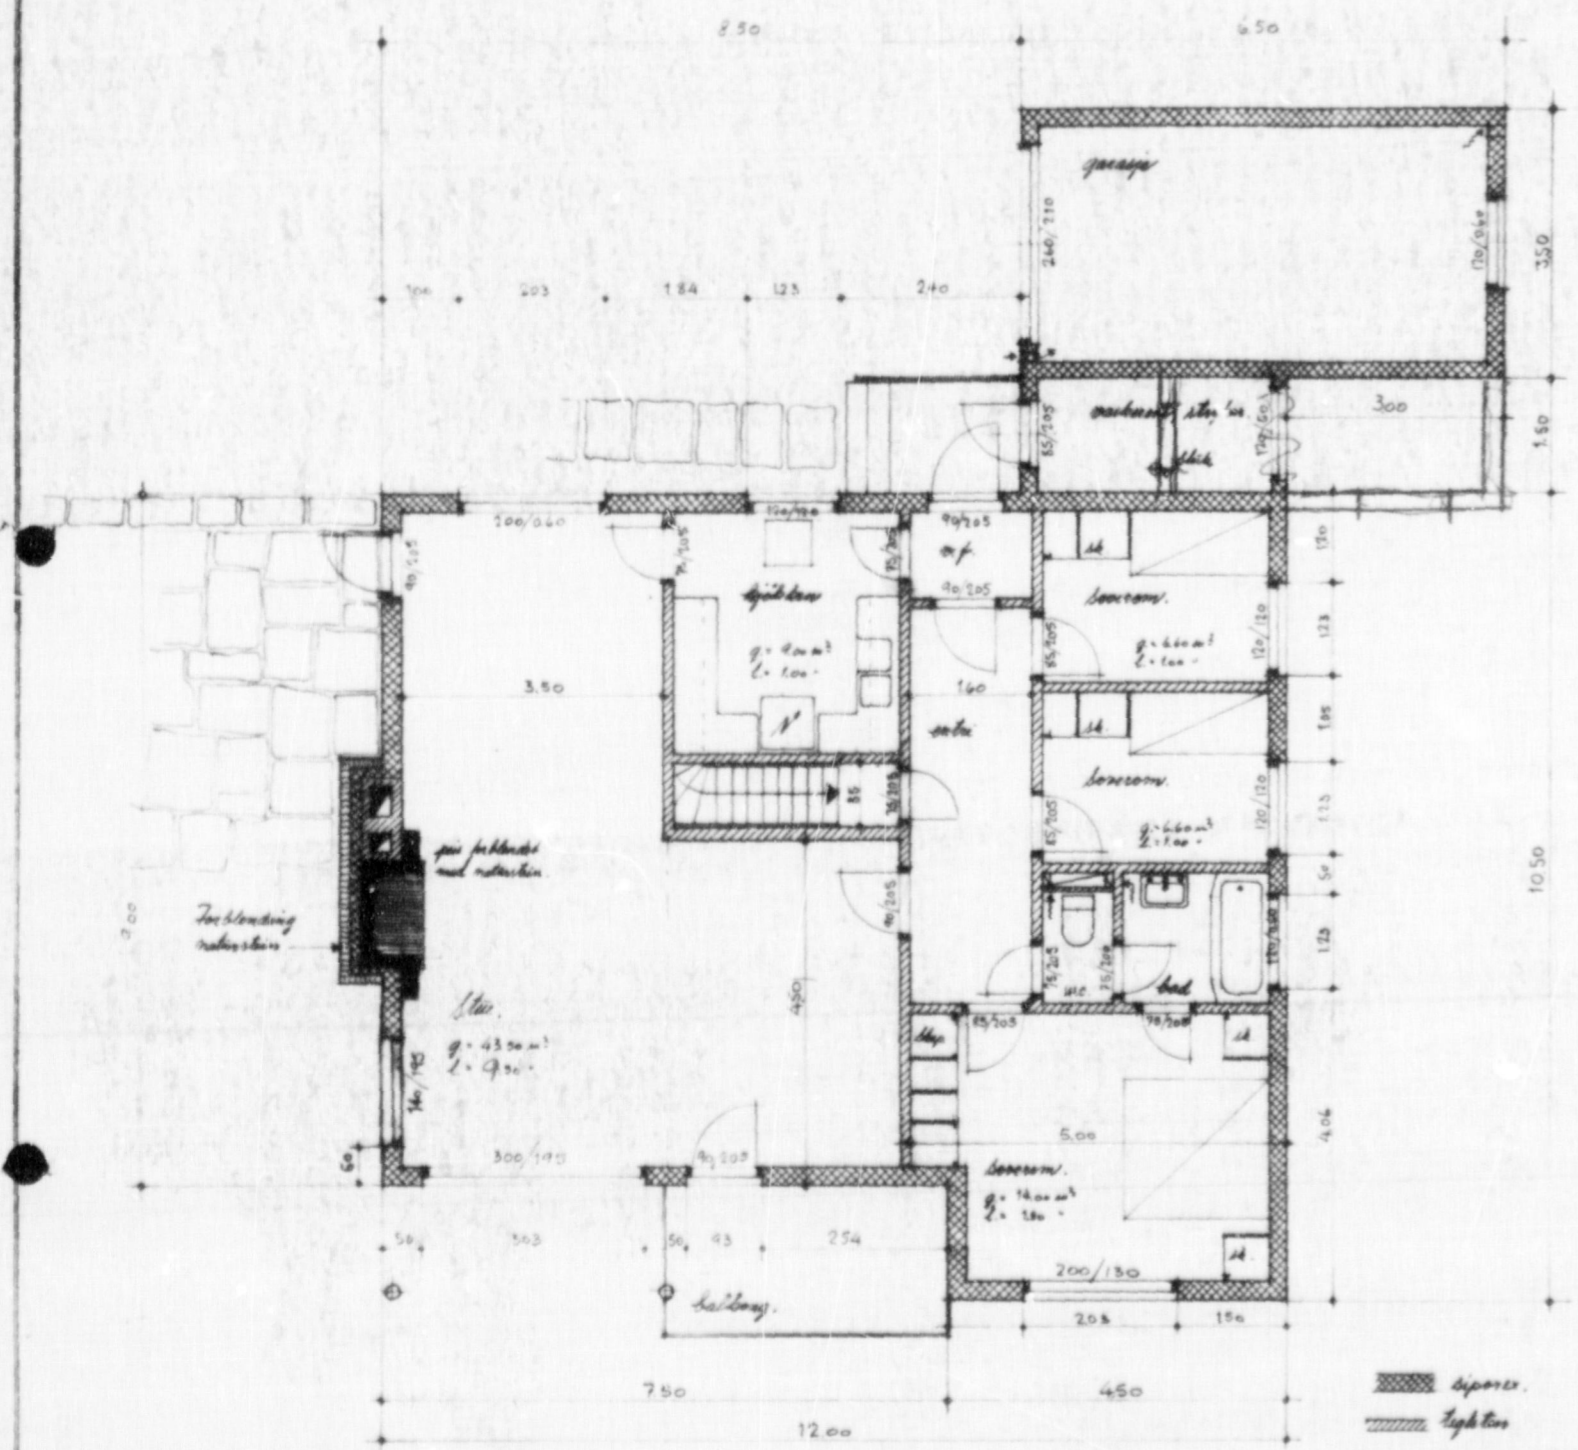
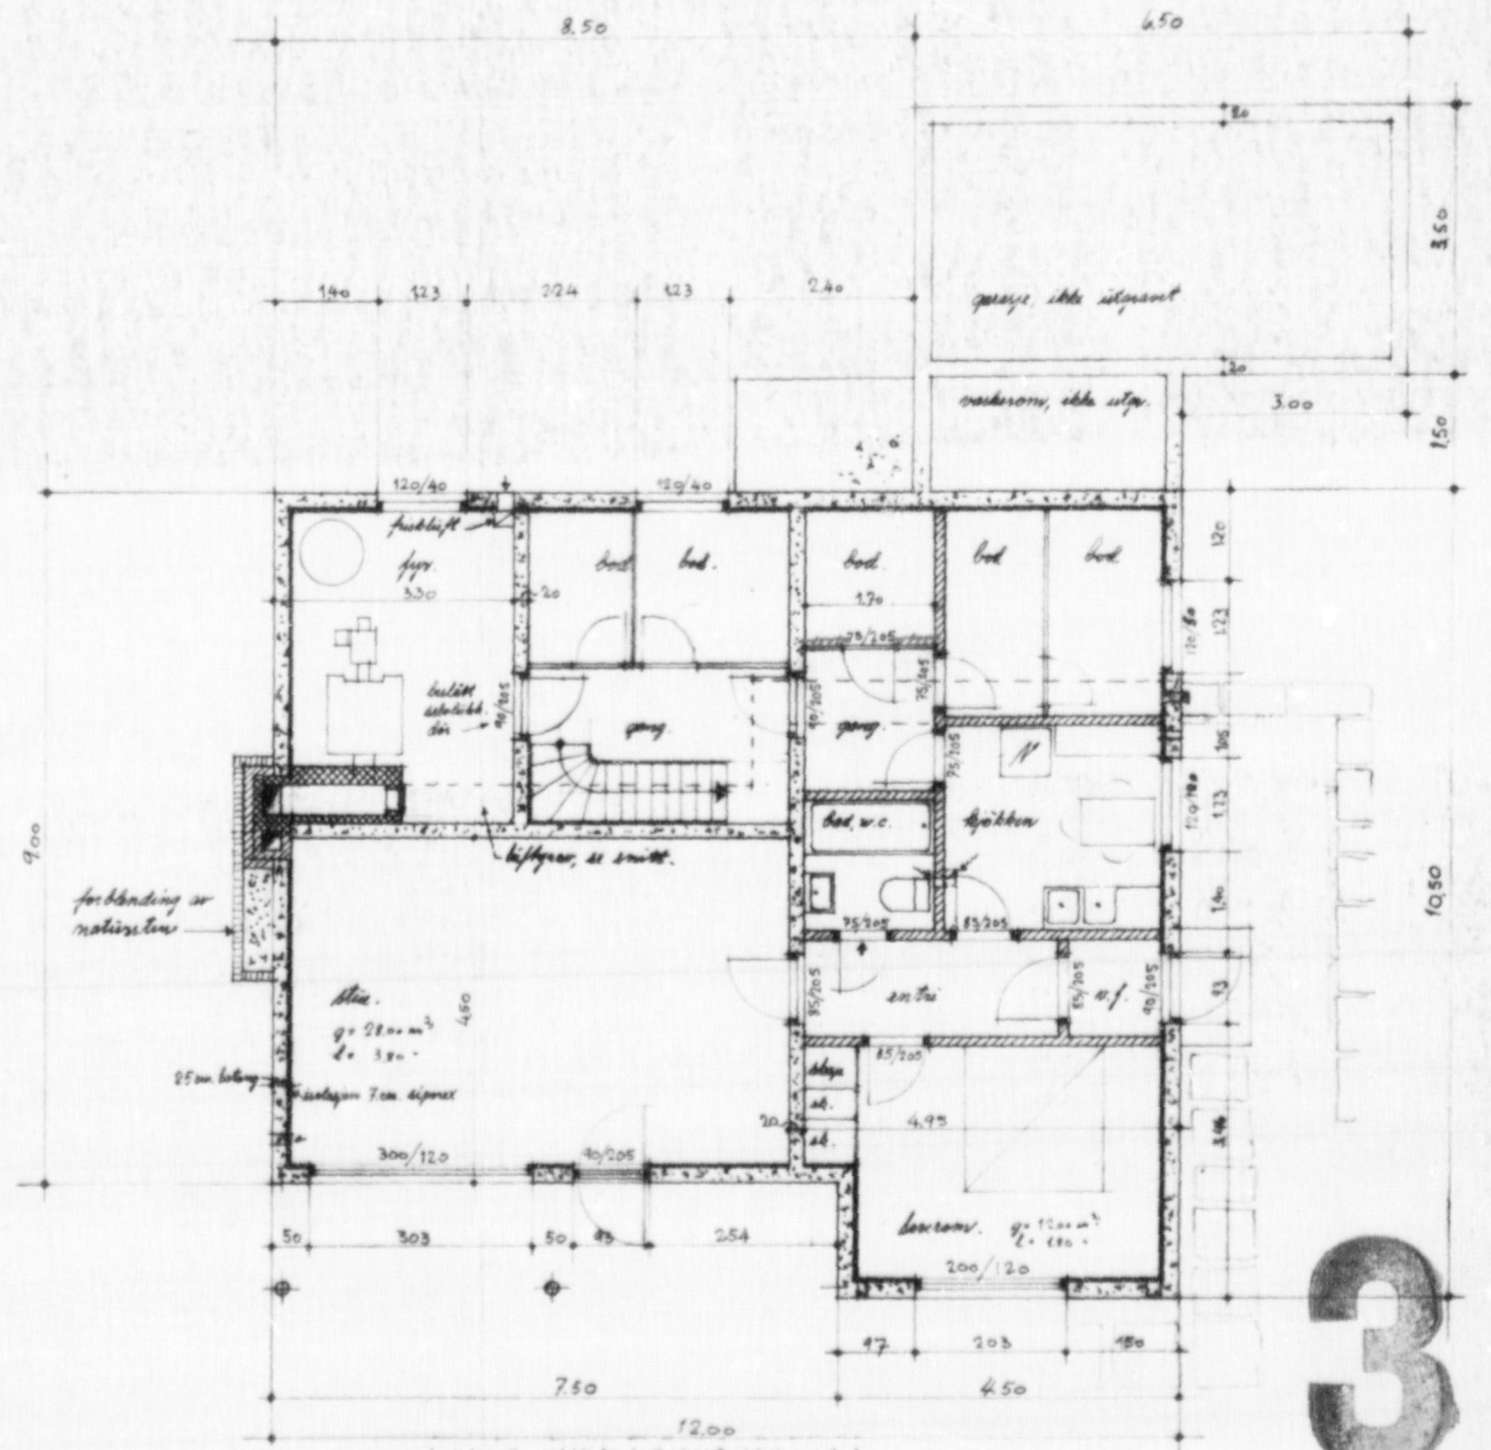
Gnr. 27. Bnr. H88. Risa.
 Tomansbolig for rörliggen. Rolf Jorgensen
 plan av 1. etage. m = 1:50. Rikshuset
 24.696380.

Kamrarna
Höjden 4,50 m

tegelsten

Gnr. 27. Bnr. H88. Risa.
 Tomansbolig för rörliggen. Rolf Jorgensen
 plan av 1. etage. m = 1:50. Rikshuset
 24.696380.
