Tilstandsrapport

Selveierleilighet (i blokk)

Olav Kyrres gate 6 D, 0273 OSLO

TILSTAND AS
TILSTANDSRAPPORT VED BOLIGSALG

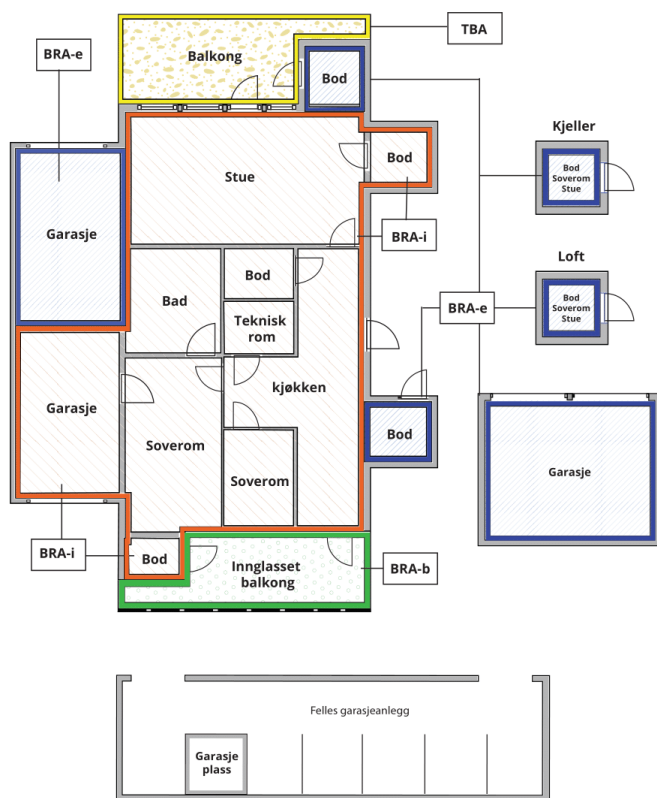
BRA = BRA-i + BRA-e + BRA-b

Bruksarealet for bygningen er bruttoarealet minus arealet som opptas av yttervegger.

Carport og/eller garasjeplass i felles garasjeanlegg er ikke måleverdig areal

Internt bruksareal (BRA-i)	Arealet innenfor boenheten(e)
Eksternt bruksareal (BRA-e)	Arealet av alle rom utenfor boenheten(e) og som tilhører denne, slik som for eksempel boder
Innglasset balkong mv (BRA-b)	Arealet av innglasset balkong, veranda eller altan når denne er tilknyttet boenheten(e)
Terrasse- og balkongareal (TBA)	Arealet av terrasser, åpne balkonger og åpen altan tilknyttet boenheten(e)
