# Tilstandsrapport

Enebolig

Prost Stabels vei 356, 2019 SKEDSMOKORSET

gnr. 36, bnr. 25

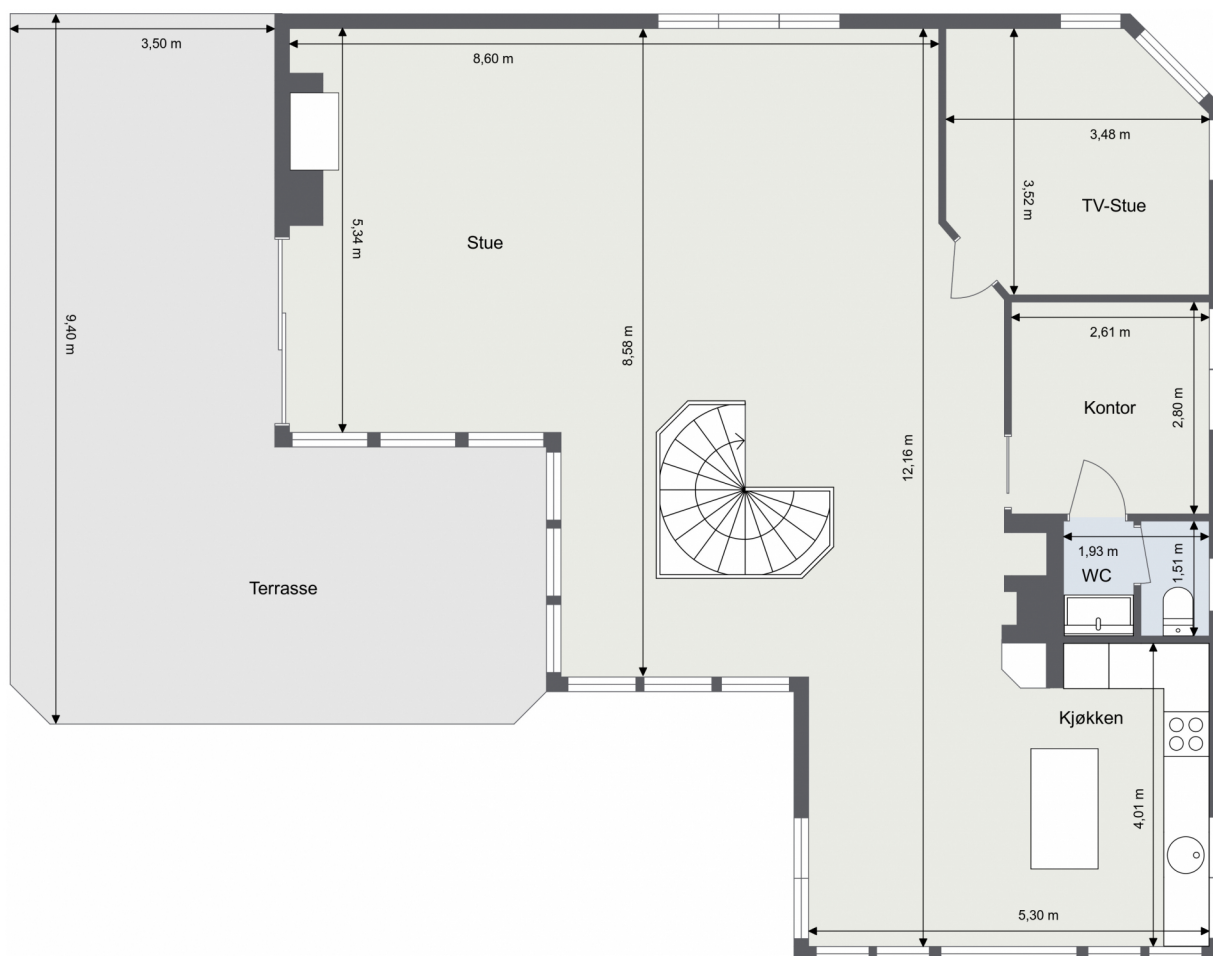
## 1. Etasje

Merk: Plantegningen er ikke en teknisk tegning og avvik kan forekomme.

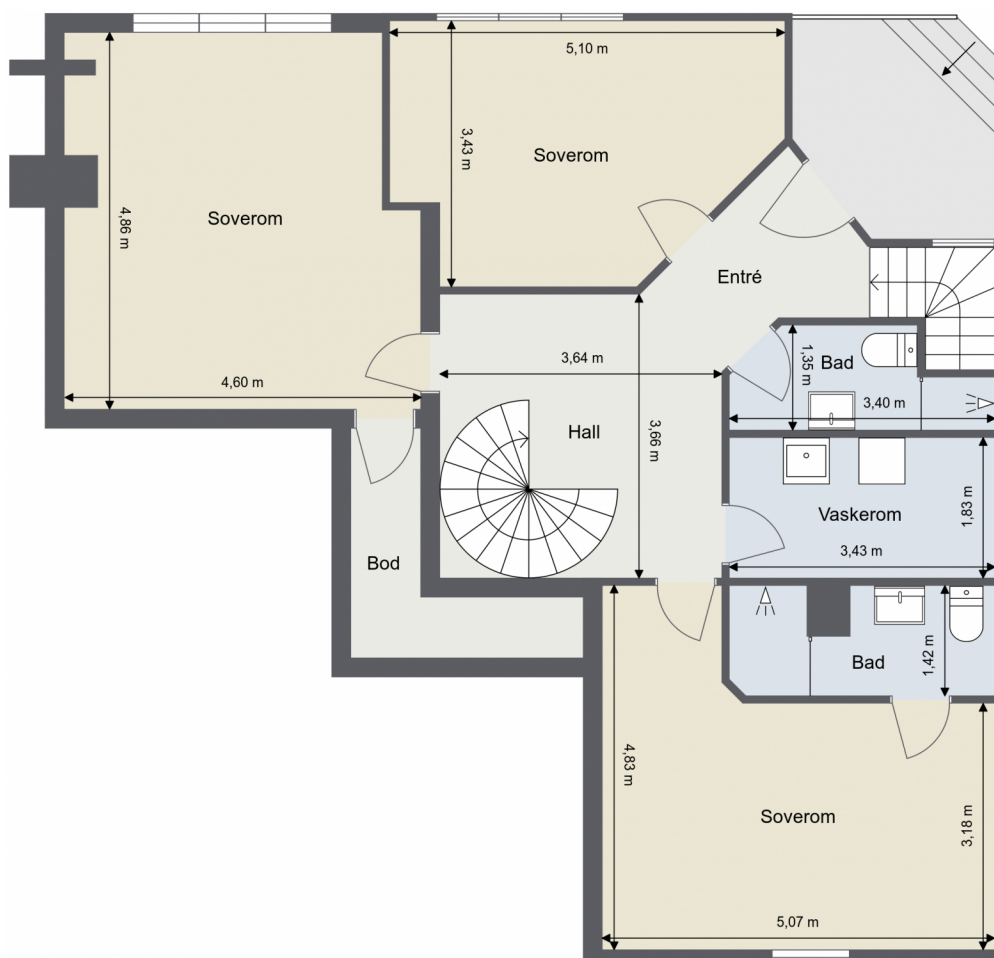
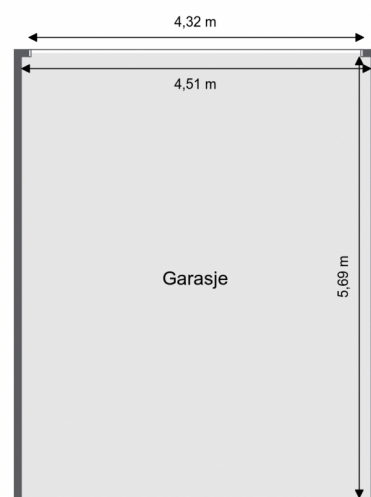
## U. Etasje

Merk: Plantegningen er ikke en teknisk tegning og avvik kan forekomme.

- Det foreligger godkjente og byggemeldte tegninger, men det er avvik fra disse.
- Opprinnelig «utgravd» del i underetasje bak vindeltrapp er utgravd og bod er etablert.  
Samme del er utgravd i kjeller og integrert i trimrom.

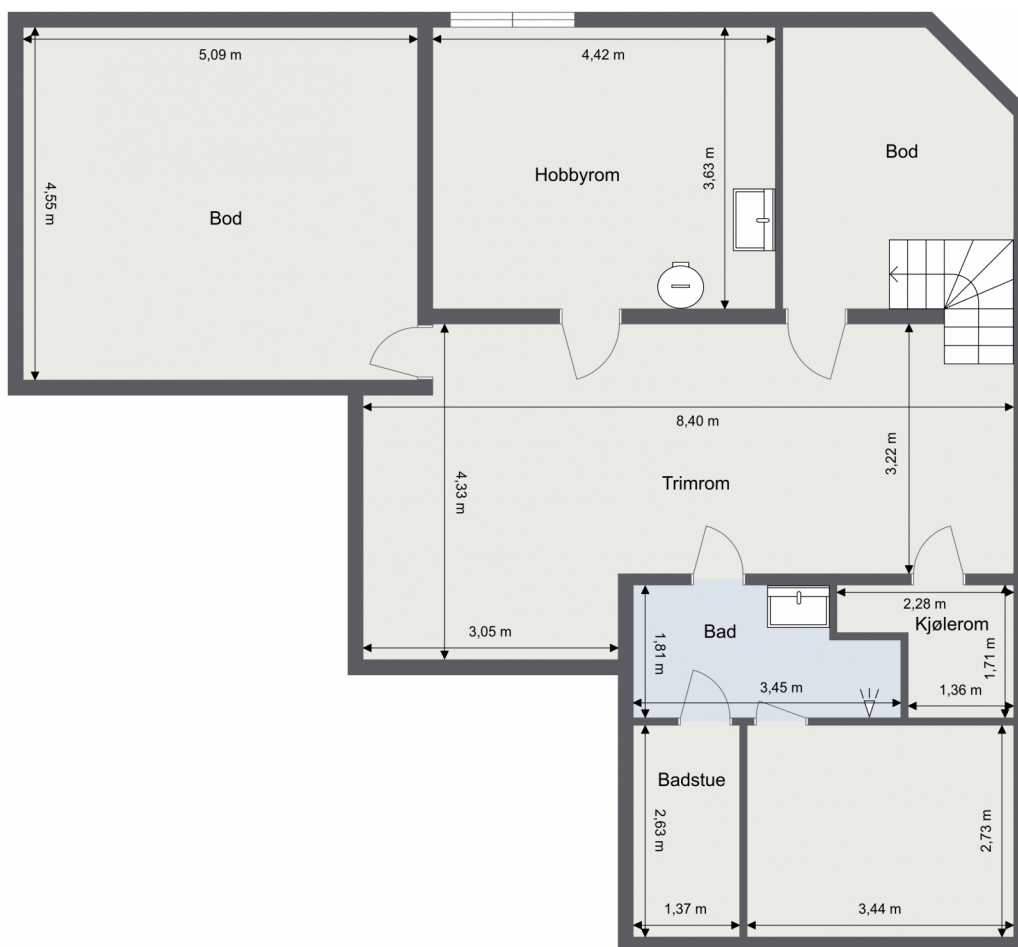
## Kjeller

Merk: Plantegningen er ikke en teknisk tegning og avvik kan forekomme.

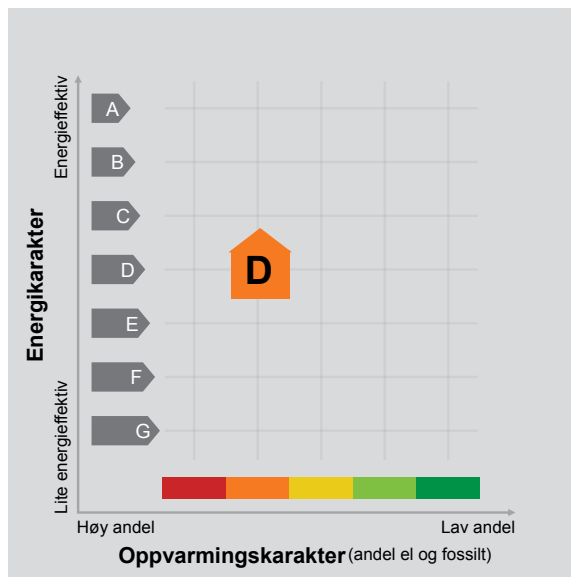
**Energimerket** angir boligens energistandard. Energimerket består av en energikarakter og en oppvarmingskarakter, se i figuren. Energimerket symboliseres med et hus, hvor fargen viser oppvarmingskarakter, og bokstaven viser energikarakter.

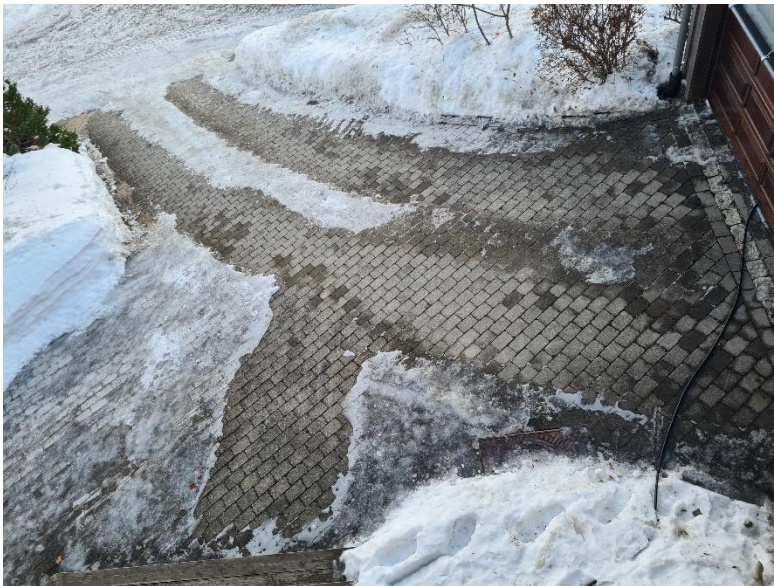
Det ligger varmekabler i to striper tilsvarende hjulsporene fra bil i oppkjørselen fra postkassene og opp til garasjen, samt i en stripe fra garasjen og bort til trapp foran hoveddør. De oppvarmede feltene er tilstrekkelig store for å sikre isfri og sikker kjøring og gange fra adkomstevei/postkasse til garasje og bolig. Total effekt på varmekablene er 2.400W, med en flateeffekt på 300 W/m<sup>2</sup>. Stripene er dokumentert med bilde. Varmekablene styres fra egen kurs som legges inn i sikringsskap. Det er normalt tilstrekkelig å ha på varmekablene ca 24-48 timer for å fjerne noen cm tykk is.
