Tilstandsrapport

📍 Agmund Bolts vei 52, 0664 OSLO

gnr. 132, bnr. 71

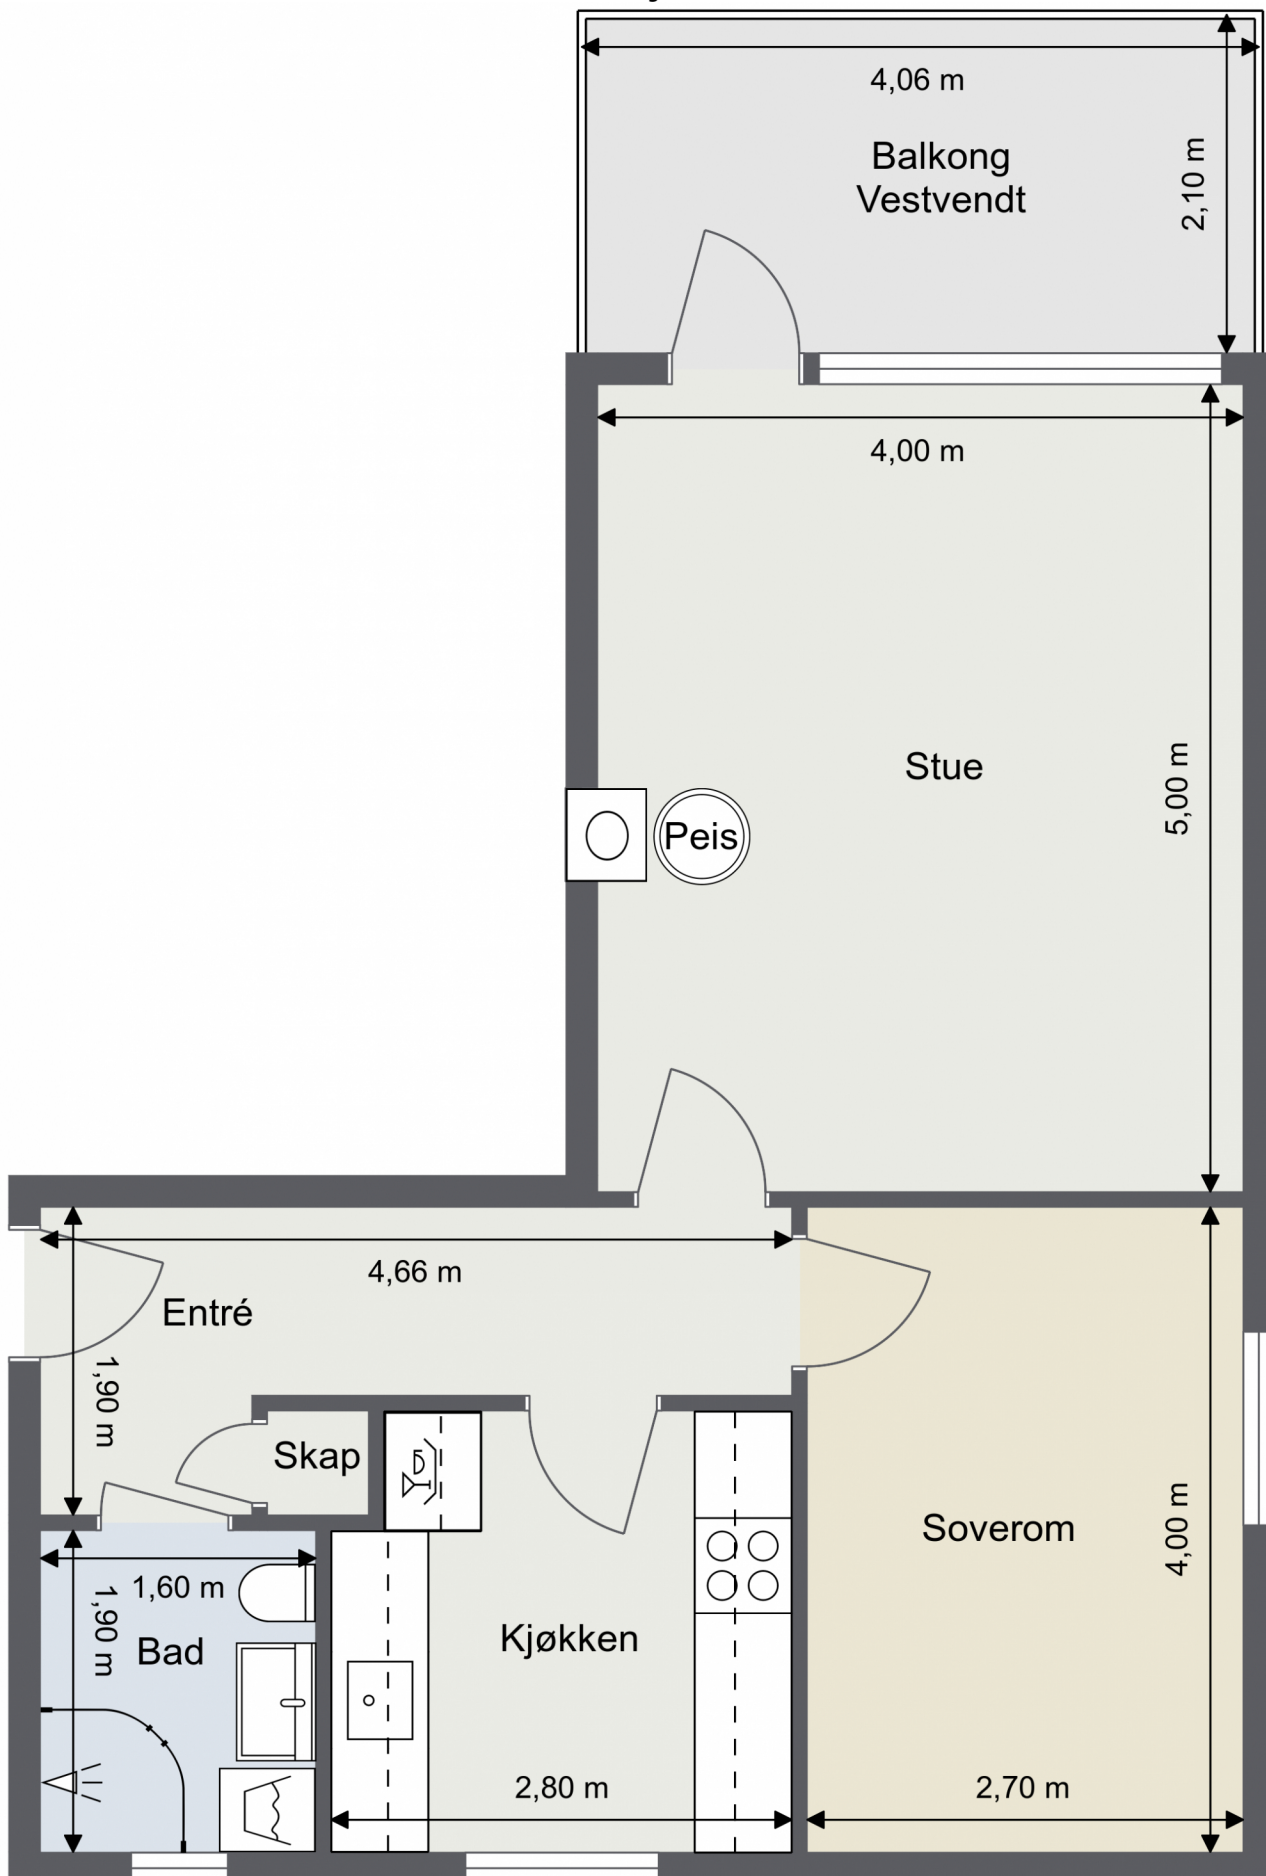
3. Etasje

Merk: Plantegningen er ikke en teknisk tegning og avvik kan forekomme.
