Tilstandsrapport

📍 St. Jørgens vei 53, 0662 OSLO

gnr. 122, bnr. 148

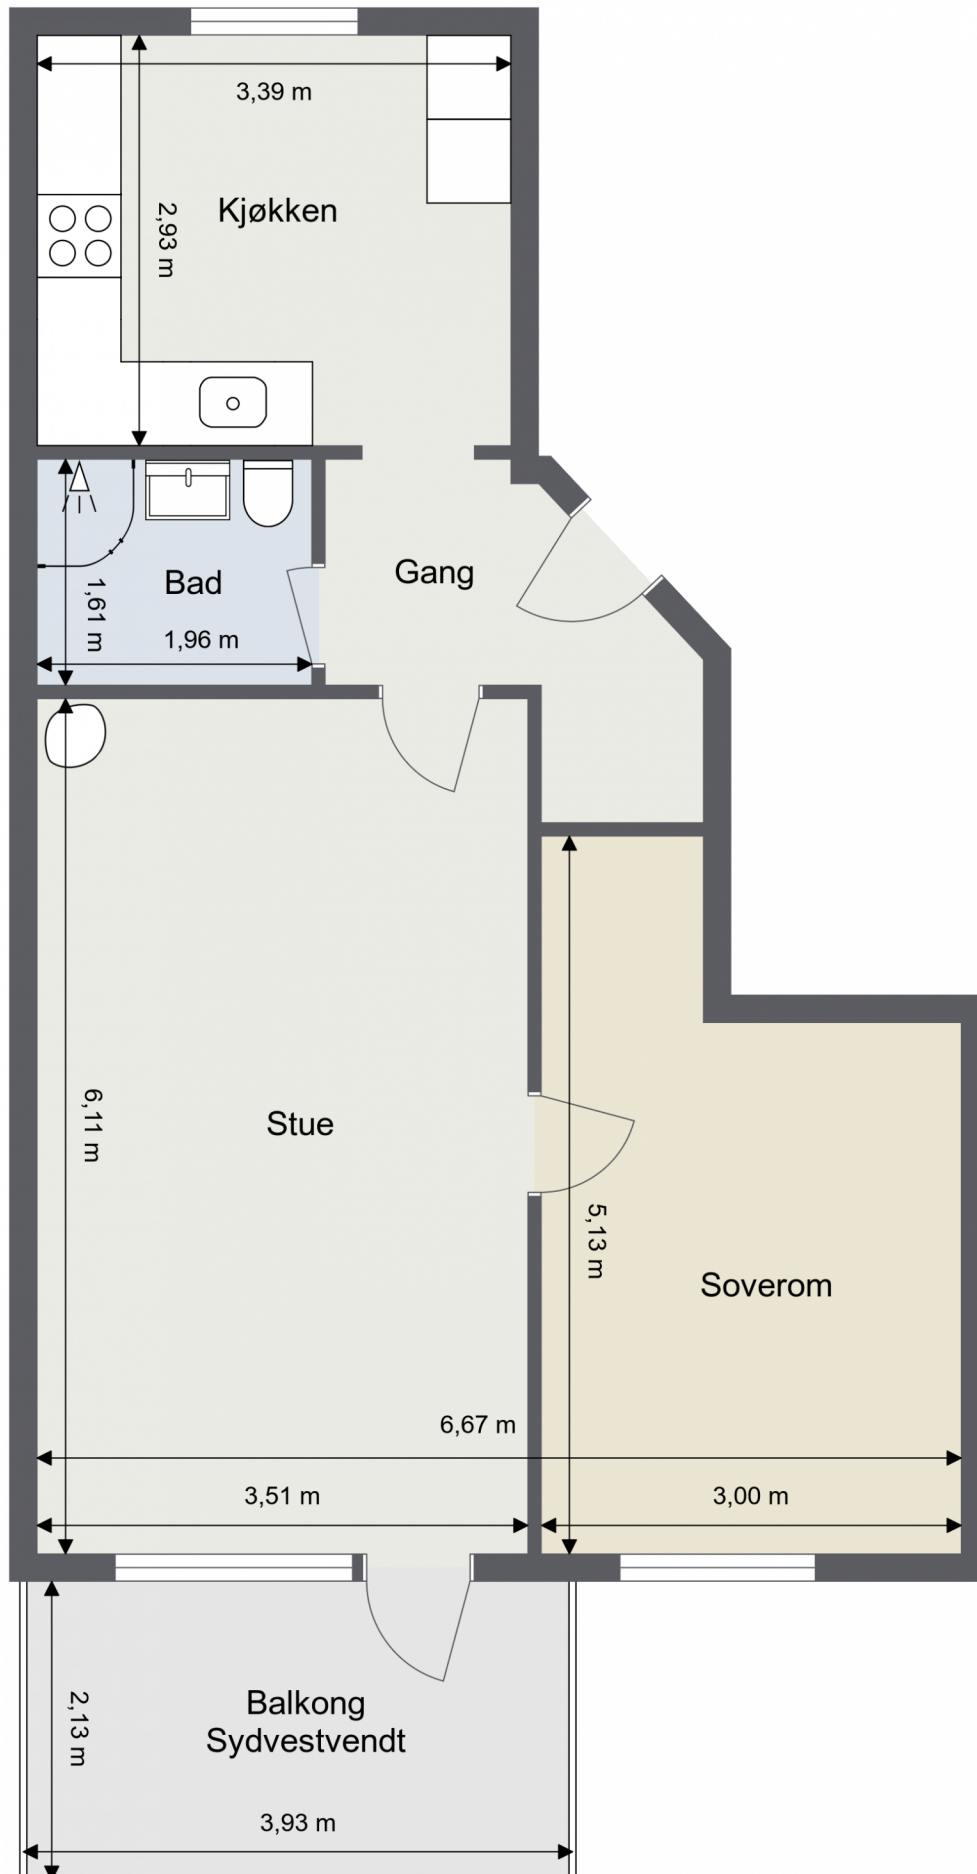
1. Etasje

Merk: Plantegningen er ikke en teknisk tegning og avvik kan forekomme.
