Tilstandsrapport - NS 3600:2018

Kaptein Oppegaards vei 3G 1146 Oslo

Gnr: 181 Bnr: 504 Snr: 10

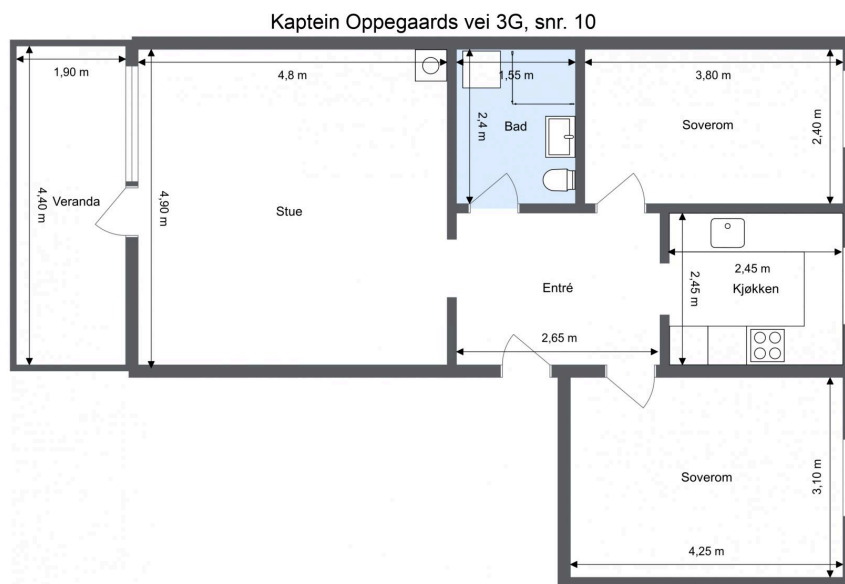
Planskissen er ikke målbar og er kun ment å være en illustrasjon av planløsning. Skissen gjør ikke krav på å være korrekt. Dette gjelder særskilt eventuelle mål som måtte fremkomme. Er mål viktig for bruker av skissen må det tas egne mål. Planskissen kan kun brukes etter avtale med KSR Eiendom AS
