# Tilstandsrapport

Enebolig

Solvegen 6, 2005 RÆLINGEN

# gnr. 106, bnr. 142

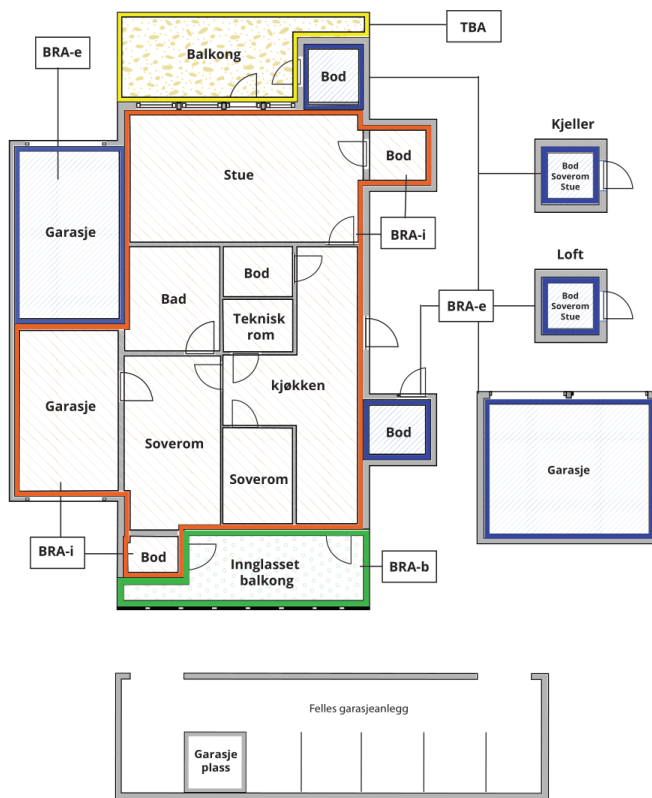
**BRA = BRA-i + BRA-e + BRA-b**

Bruksarealet for bygningen er bruttoarealet minus arealet som opptas av yttervegger.

Internt bruksareal (BRA-i)	Arealet innenfor boenheten(e)
Eksternt bruksareal (BRA-e)	Arealet av alle rom utenfor boenheten(e) og som tilhører denne, slik som for eksempel bod
Innglasset balkong mv (BRA-b)	Arealet av innglasset balkong, veranda eller altan når denne er tilknyttet boenheten(e)
Terrasse- og balkongareal (TBA)	Arealet av terrasser, åpne balkonger og åpen altan tilknyttet boenheten(e)
