# Tilstandsrapport

Boligbygg med flere boenheter

Skutesteinveien 7, 3218 SANDEFJORD

Befaringsdato: 11.06.2025

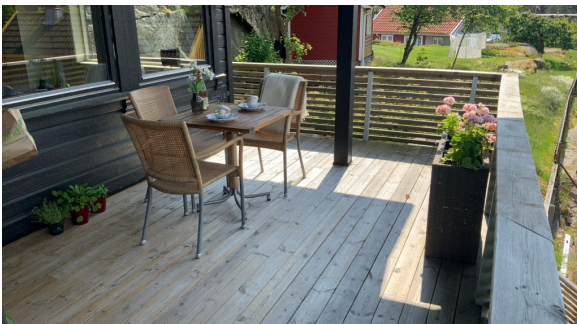
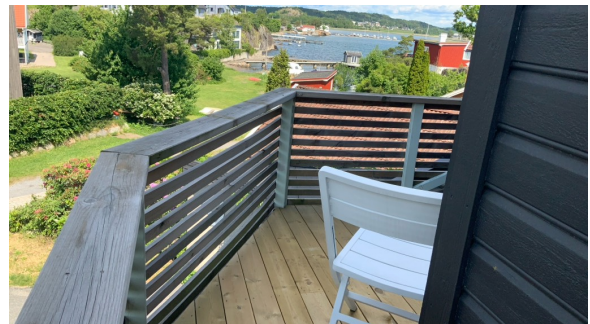
### Vurdering av avvik:

- Det er ikke krav om utbedring av rekkverkshøyde opp til dagens forskriftskrav.

**Kostnadsestimat: Ingen umiddelbar kostnad**

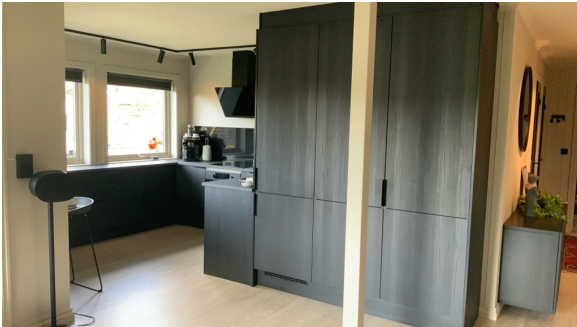
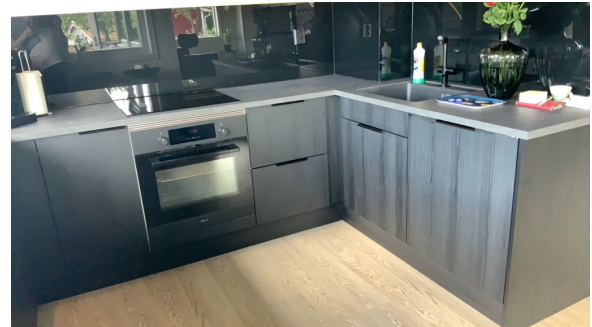
Hulltaking er foretatt uten å påvise unormale forhold. Hulltaking er foretatt fra høyskap på kjøkken mot dusj. Fuktkvotemåling (vekt%) i konstruksjonen ble målt til 9.
