Tilstandsrapport

Risikovurdering for Anticimex boligselgerforsikring

Teksleåsen 57A
3231 SANDEFJORD
Gnr./Bnr.: 133/163
Andelsnr./Aksjenr. : 9/9
Sandefjord kommune

Anticimex AS

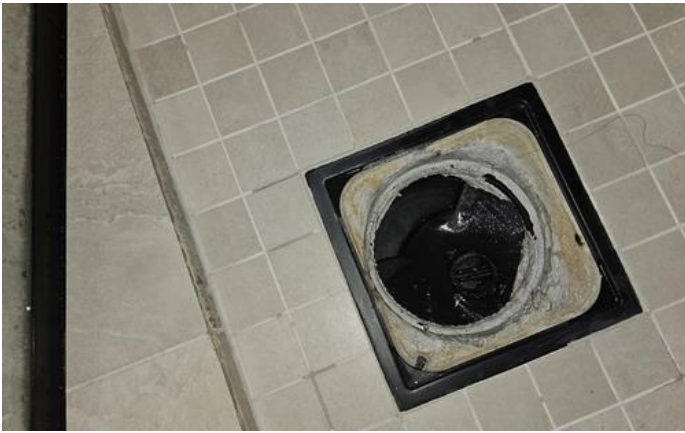
Membran, tettesjikt og overgang til sluk. - [Sluk i dusjonen.]

Membran, tettesjikt og overgang til sluk.	Det er ikke mulig å verifisere om slukmansjett og klemring er benyttet eller om monteringen er korrekt. Dette kan ha betydning for rommets lekkasjesikkerhet. Fornying av slukmansjett og klemring bør påregnes. Utførelsen med hensyn til bruk av slukmansjett og tettesjikt er uoversiktlig, og det kan derfor ikke verifiseres at løsningen er fullgod og sikker mot lekkasjer. Fornying av slukmansjett og tettesjikt bør påregnes.
	Avløpsrør (ink. sluk)	Selv om det er gjort oppgraderinger på våtrommet, er sluket vurdert til å ikke være skiftet. Erfaringsmessig medfører dette økt fare for lekkasje rundt sluket.

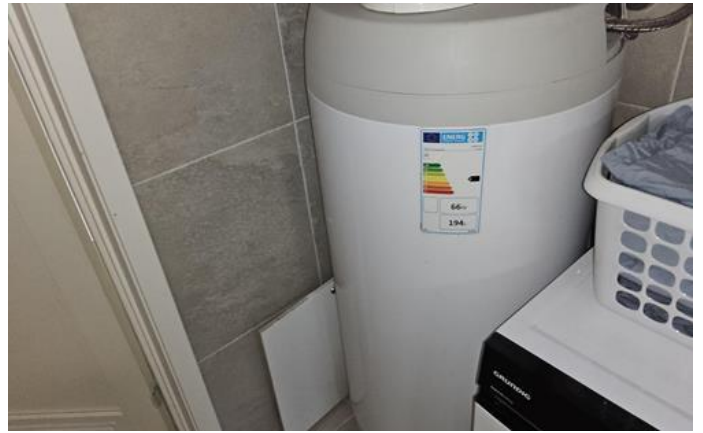
Varmtvannsbereder (Sjekkpunkter utover det som er inkludert i andre rom) - [Varmtvannsbereder.]

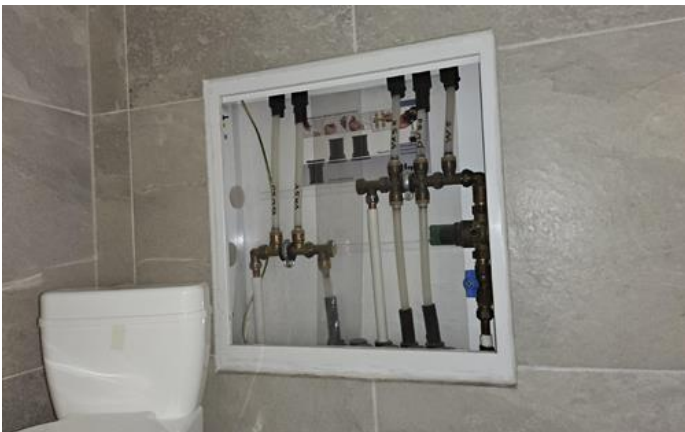
Vannrør (Sjekkpunkter utover det som er inkludert i andre rom) - [Fordelerskap.]

**TG 2** Vannrør (Sjekkpunkter utover det som er inkludert i andre rom) | Vannrør av kobber er vurdert til å ha en alder som tilsier at anbefalt brukstid er passert. På bakgrunn av alderen er det grunn til å varsle om risiko for skjulte avvik, svekket funksjon, usikker restlevetid eller lignende forhold som utvikles over tid.

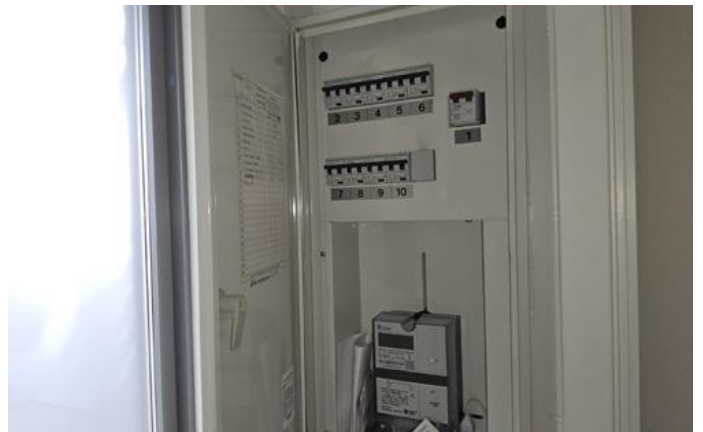
Elektrisk anlegg - [Sikringskap.]

Det er ikke fremlagt samsvarserklæring på det elektriske anlegget (tilstandsgrad settes i henhold til NS3600).
Med bakgrunn i ovennevnte avvik bør det gjennomføres en utvidet el-kontroll av en kvalifisert elektrofaglig person.
