# Tilstandsrapport

Enebolig

Listubben 15, 1481 HAGAN

Befaringsdato: 24.04.2025

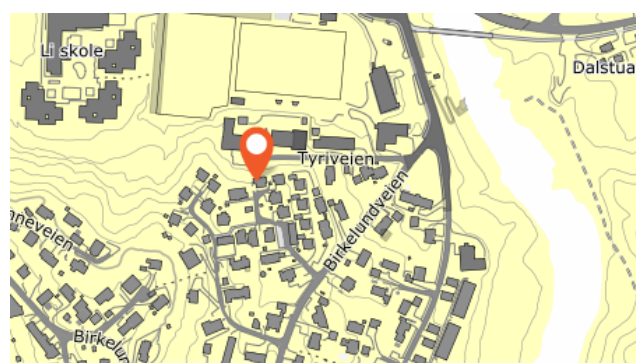
Det er ikke foretatt radonmålinger og bygget er heller ikke utført med radonsperre. Merk utleie kjeller

Merk at del av underetasje er utleid. Det må gjøres radonmålinger.

Boligen ligger i et område med lave til moderate radonverdier.

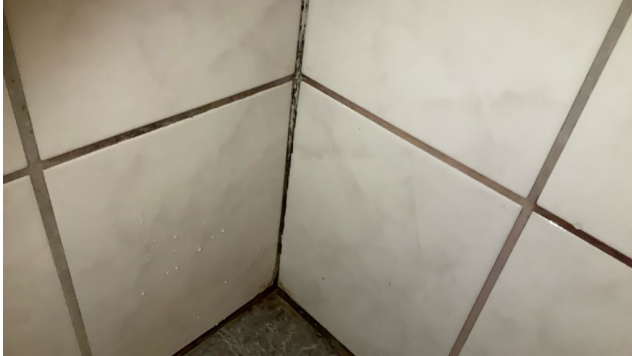
Stedvis flekker i tak. Muligens svertesopp.

Synlig svertesopp

- Overflater må rengjøres.

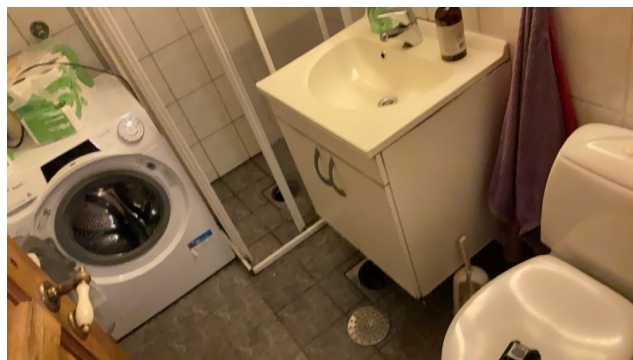
Svertesopp

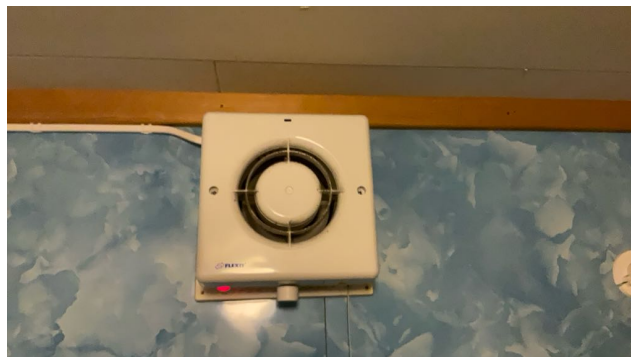
Tett under dørblad. Vaskerom mangler tilluft

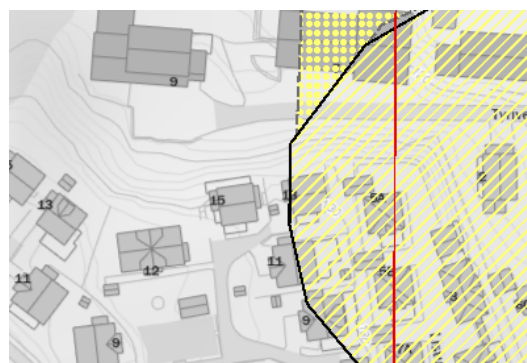
Skrånende terreng. Det er lagt gress, singel og betongplater på overflater. Det er ikke gitt opplysninger om at eiendommen er rasutsatt. Kontrollert på NVE sider. Her ligger tomt utenfor rasutsatt område angitt som faresone.

Viser eiendom nr 15. ligger utenfor skravert felt
